Report by Maintenance

Daily report Overhaul gear screw reclaimer 03 Aug 07

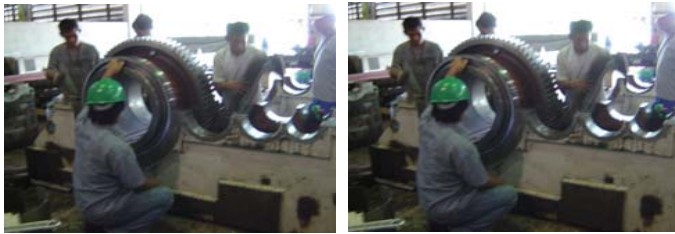
Item	Date	Description	Respond	Remark
1	03 Aug 07	Maintenance . ทำการประกอบ Bearing hollow shaftและยกขึ้นติดตั้ง

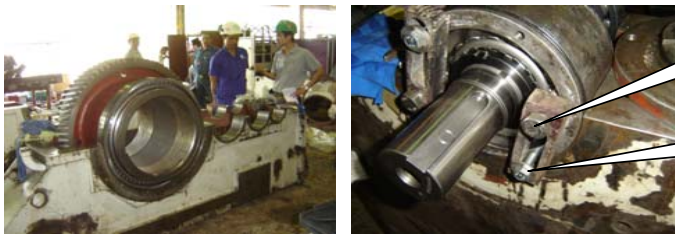
2	03 Aug 07	Supplier . เข้าดำเนินการตรวจสอบ Casing gear และทำการตั้งค่า Taper bearing bevel set clearance 0.12 mm. ตาม drawing โดยใช้เครื่องมือพิเศษ adjust ด้วย bolt แล้ว check clearance และวัดขนาด shim ที่จะใช้เสริมระหว่าง housing และฝาปิด housing

<div style="position: absolute; top: 458px; left: 850px; border: 1px solid black; padding: 2px;">Bolt adjust clearance</div> <div style="position: absolute; top: 515px; left: 850px; border: 1px solid black; padding: 2px;">Bolt lock tool กั้น housing bearing</div>
3	03 Aug 07	Comment จากทาง supplier ฆ่า bearing ตัวที่ติดกับฟันเพื่อความเรียบไม่พอ ทำให้ clearance bearing ทั้งสองแถวไม่เท่ากันจะส่งผลให้ bearing เสียหายได้เร็วกว่าเวลาอันควร ทาง Maintenance ทำการขีดแต่งฆ่า bearing ให้เรียบเพื่อ set ค่าใหม่ต่อไป

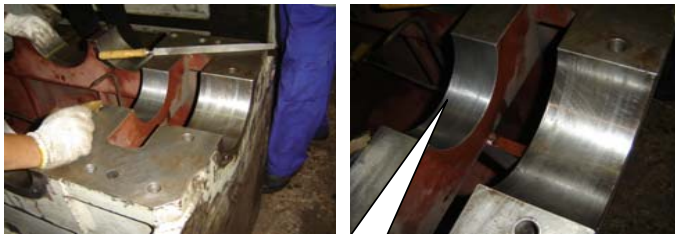
<div style="position: absolute; top: 775px; left: 630px; border: 1px solid black; padding: 2px;">ฆ่า bearing ที่ต้องขีดแต่งใหม่</div>
